**LAUDO PERICIAL  
DE AVALIAÇÃO  
DE BENS IMÓVEIS**

PROCESSO N° 001/1.14.0231012-0

NATUREZA: FALÊNCIA

AUTOR: MASSA FALIDA DE MANZOLI S/A COMÉRCIO E INDÚSTRIA MANLEC

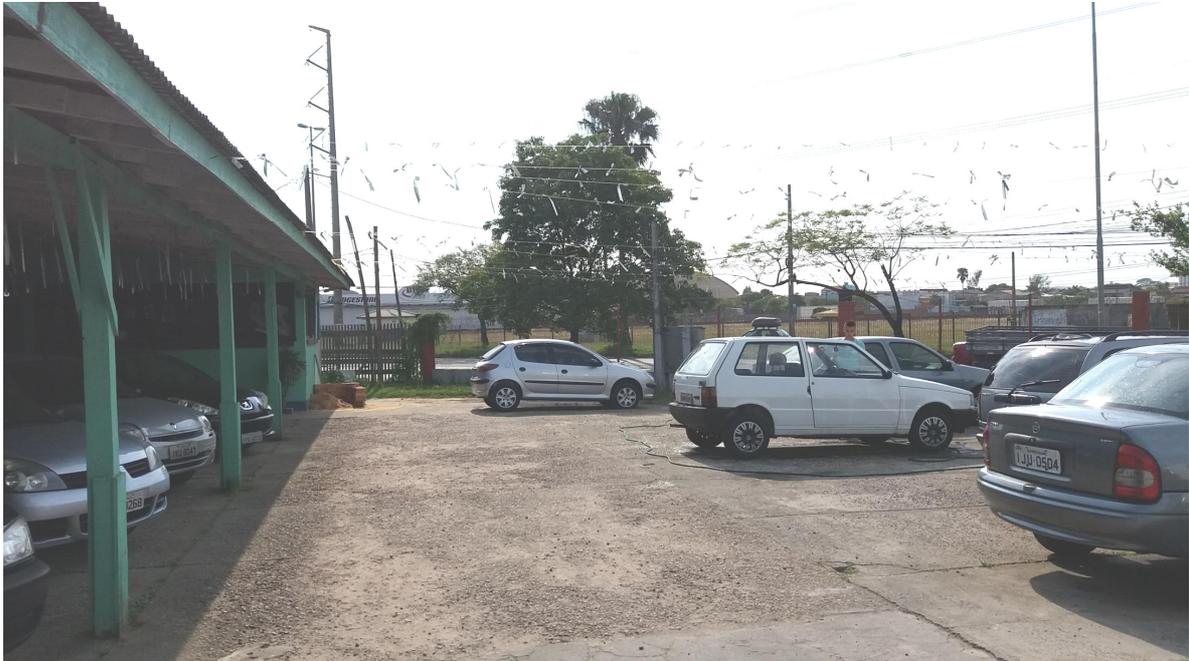
Figura 10 – Representação do imóvel: vista das benfeitorias do Shopping do Automóvel Apolo

Atualmente, parte do imóvel correspondente à matrícula número 126.555 encontra-se arrendada para uma loja que atua na comercialização de veículos e serviços (Shopping do Automóvel Apolo), e, ainda, com relação ao imóvel correspondente à matrícula número 42.183, existe uma pequena área de ocupação irregular nos fundos, junto à divisa ao norte.

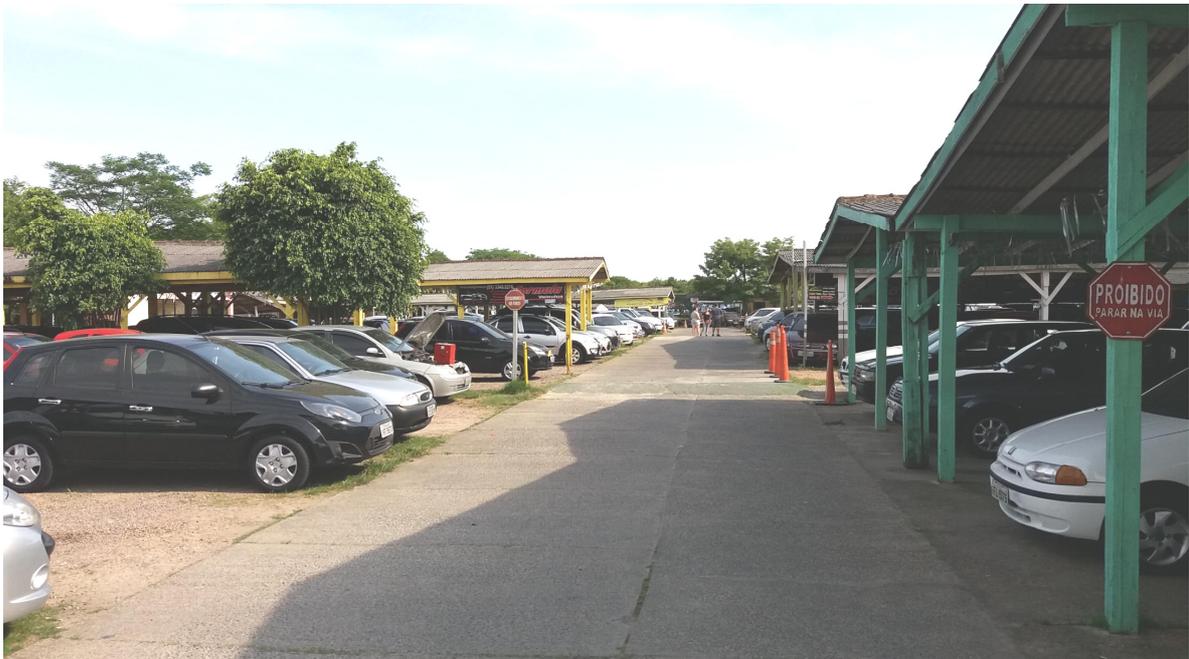
Figura 11 – Representação do imóvel: vista das benfeitorias do Shopping do Automóvel Apolo

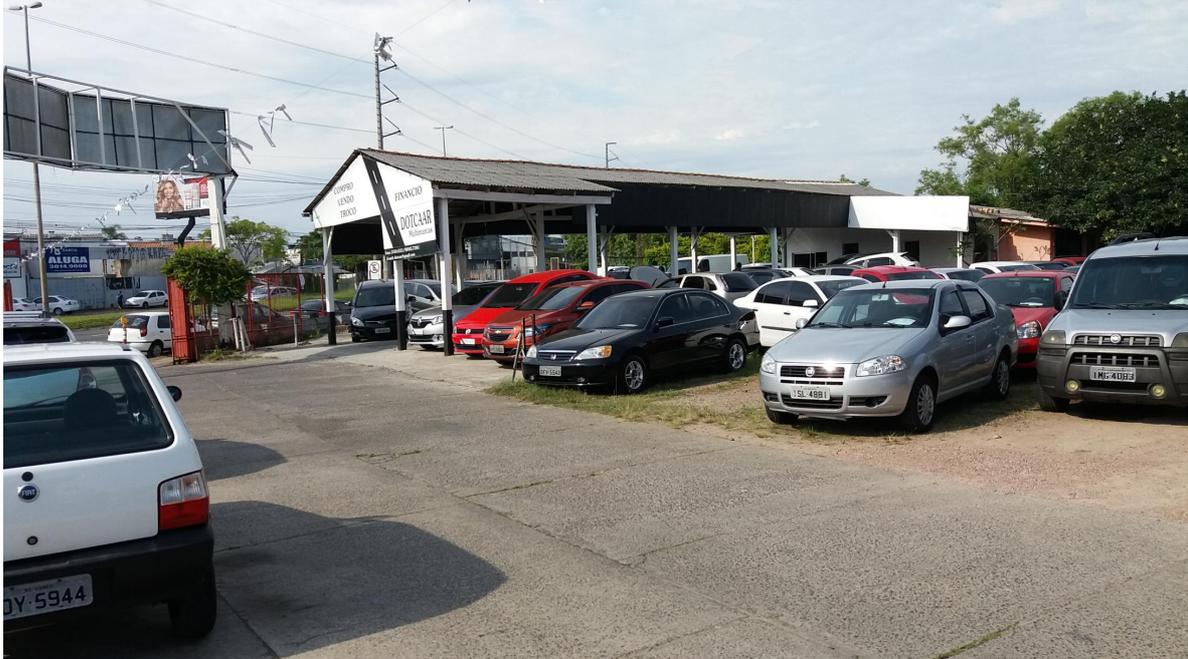
Figura 12 – Representação do imóvel: vista das benfeitorias do Shopping do Automóvel Apolo

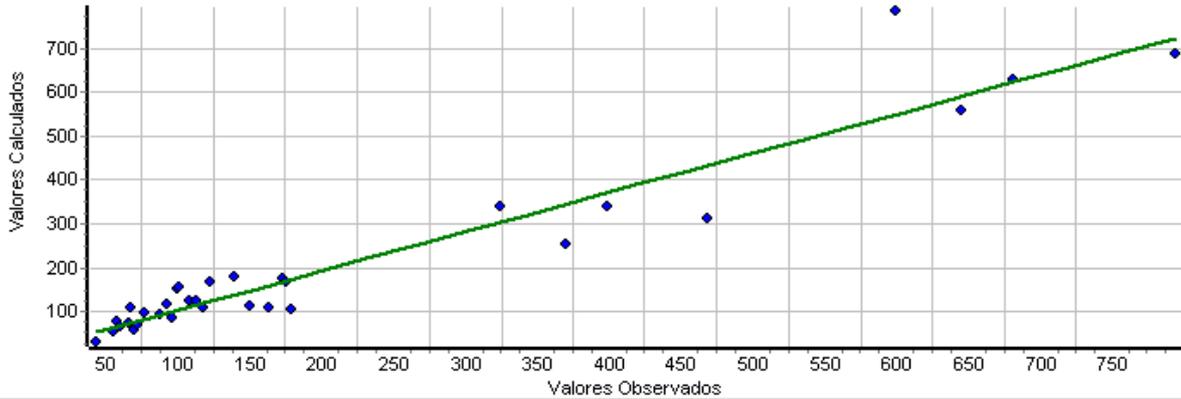
**GRÁFICO DE ADERÊNCIA (Valor Observado X Valor Calculado)**

AMOSTRA	MODELO
Média : 211,77	Coefic. Aderência : 0,91054
Varição Total : 1356087,50	Varição Residual : 121310,24
Variância : 42377,73	Variância : 4332,51
Desvio Padrão : 205,86	Desvio Padrão : 65,82

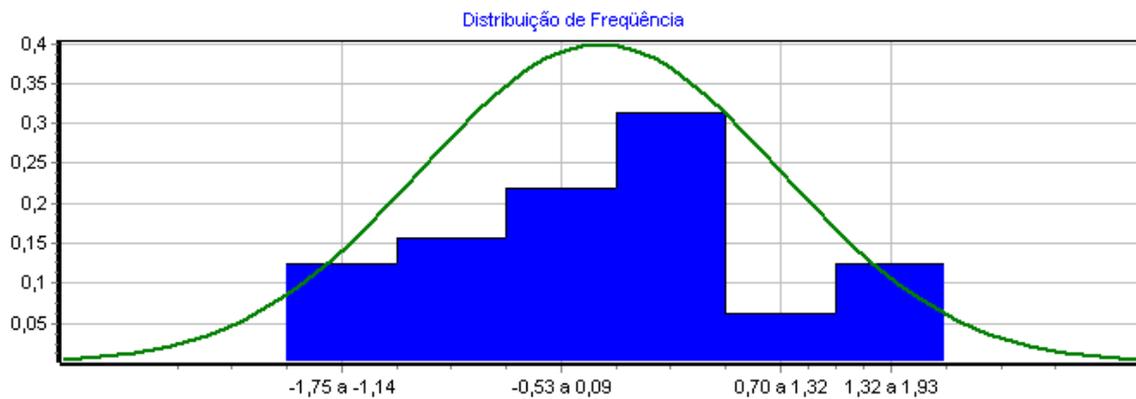
**Histograma de Resíduos Padronizados X Curva Normal Padrão**

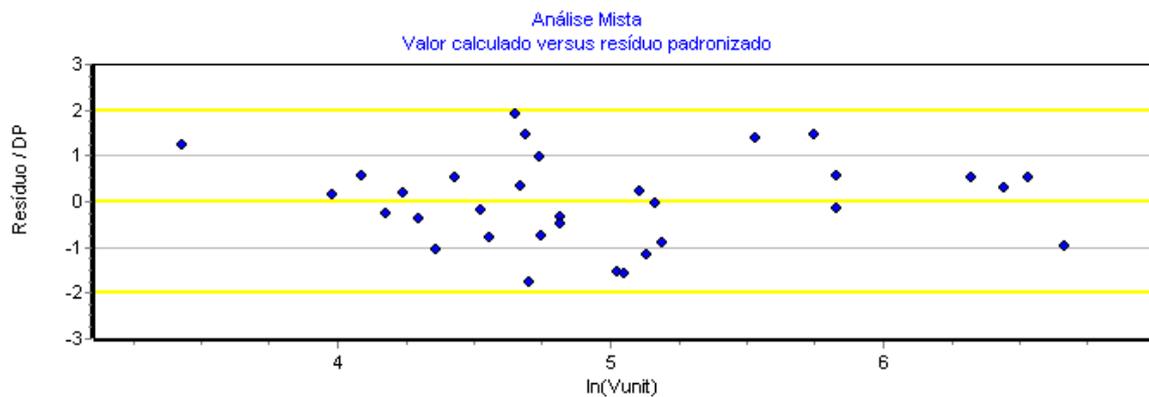
**Distribuição de Valores Ajustados X Resíduos Padronizados**
